## 2014年長野県神城断層地震後の地形と植生の変化

### Topographical and vegetational changes after the 2014 Kamishiro fault earthquake in Nagano Prefecture

日本活断層学会 2017 年度秋季学術大会, 講演予稿集: 102-103.

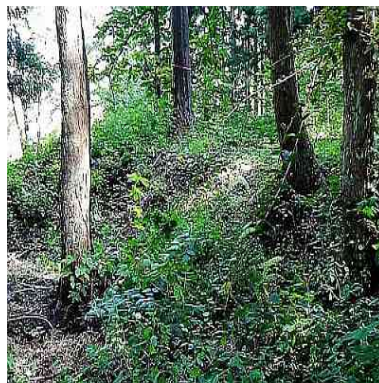
大出、北野社の西南西150mのスギ林。地震後、岡山大学がトレンチ調査を行い、活断層を確認した場所である。ここに約80cm西側低下の断層崖が残っていた(図2)。さらに、N40°W方向に50m以上に渡って、傾いたり倒れたりした木が認められた(図3)。活断層の延長方向を示しているものと考えられ、傾いている方向は、いずれも西側だった。また、断層崖の低下側には、根元から約80cmの高さに屈曲部位が見られる木が少なくとも3本確認された(図4)。いずれの屈曲も、傾いた木と同じ方向だが、上部は直立しており、今回の地震とは無関係と思われる。しかしながら、これらの木は断層崖に沿うように分布しており、今回の地震以前にも、活断層沿い地域で、木の生育に影響を与える地盤変化があったのかもしれない。

図2: 地点1. 白馬村大出、北野社の西南西150m. 約80cm西側低下の断層崖。

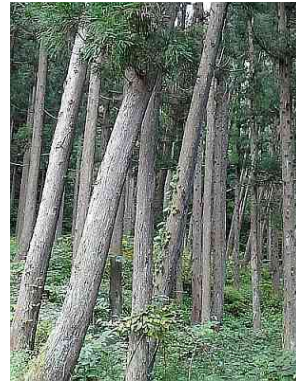
図3: 地点1の傾いた木の列。N40°W方向に連なる。

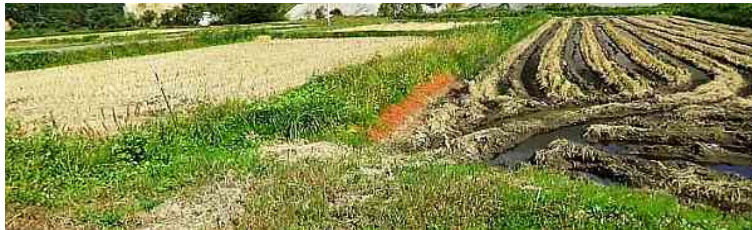
城山の東側の水田であり、下田ほか(2016)が撓曲の地点6として紹介した場所である。稲刈り後だが、地震により撓曲した水田で、水はけが極端に悪くなっているのが認められた(図5)。この水田の横のあぜ道では、撓曲した部分が粘土状に固まっており(図6)、水

はけの悪さが水田の外側にも及んでいることを示唆している。

図 5: 城山の東側の水田。稲刈り後だが、左の水田と比べて、地震により撓曲した右側の水田の水はけが極端に悪い。

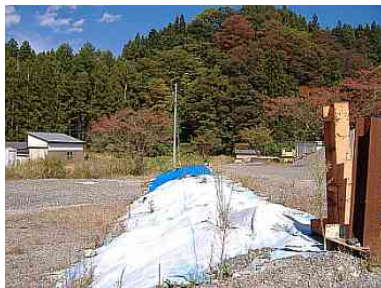
城山の西側、共和工業（株）の敷地内の撓曲は、下田ほか（2016）が撓曲の地点 1 として紹介したもので、2015 年 3 月 5 日に、白馬村の天然記念物「神城断層」（白馬村、2017）として指定され、保存されている（図 7）。

図 7: 白馬村指定の天然記念物「神城断層」。

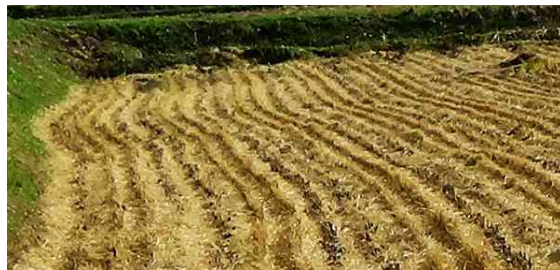
飯田地区、JR 大糸線神城駅の北東約 600m、姫川右岸の水田であり、地震後、東北大学がトレンチ調査を行い、活断層を確認した場所である（遠田ほか、2016）。地震後 3 年経ても、稲刈り後の水田には、左横ズレを伴う撓曲構造が明瞭に残っていた（図 8）。この水田は、前述の城山東側の水田と異なり、水はけが良いようだが、両地点の土壌や地盤で何が違うのか、まだ不明である。

図 8: 飯田、神城駅の北東約 600m、姫川右岸、稲刈り後の水田。左横ズレを伴う撓曲構造が明瞭に残っている。
