長野県岡谷市の塩嶺西山地域における断層と地すべり地形

Faults and landslides in the Enrei and Nishiyama areas of Okaya City, Nagano Prefecture, Japan

日本活断層学会 2013 年度秋季学術大会(2013 年 11 月 29-30 日, つくば国際会議場), 講演予稿集: 60-61.

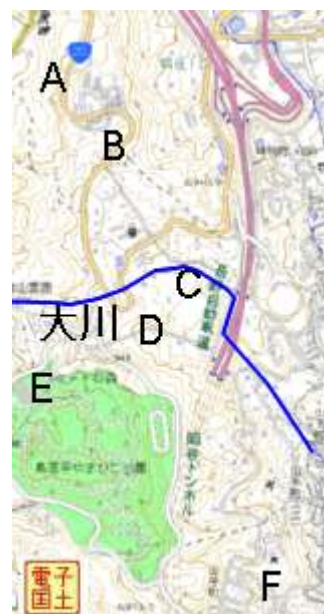
図1. 調査地点。背景地図は、国土地理院の電子国土 Web システム提供。

長野県岡谷市西部の塩嶺(図1上半部)西山(図1下半部)地域は、糸魚川-静岡構造線断層帯に位置する。特に塩嶺地域には、最近になって活断層の存在が報告され注目される(澤ほか, 2007)。さらに、岡谷市の清掃工場新築に伴う地質調査で、やまびこ公園一帯(図1左下)が大規模な地すべり地形であると判明した(長野技研, 2012)。本研究では、土木工事現場で見つかった断層および地すべり地形(図1, A-F)について報告する。

西方からの地すべりでできた標高900mの小丘の存在で、大川が北東に大きく蛇行している(図1)。詳細な地形図(図7)と現地調査から、塩嶺病院から和楽荘の東側を通る沢があり、その南東延長に、小丘Cの南東斜面を下る沢があることが判明した。その線上で小丘の尾根には、約10m隔てて、地層の不連続が見られ、ローム層は東側にしか存在しない(図8)。前述の北東落ち1m以上の断層は東側に見られる。地層不連続の原因は、地すべりによるものかもしれないが、前述の二つの沢の北西延長上に、AとB地点が位置することから、断層運動によって、これらの沢や地層の不連続、そして地すべりが引き起こされたのかもしれない。

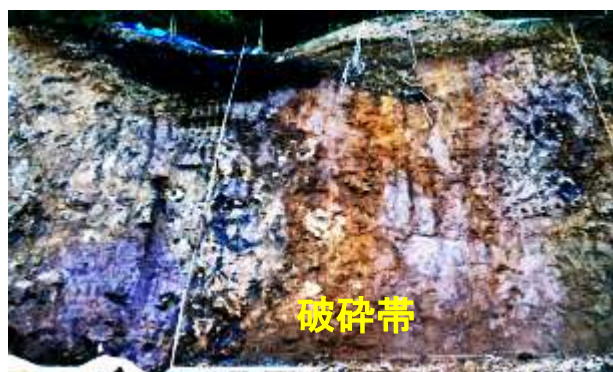
図3. A地点, 塩嶺層の破碎帯. 左上の黑色土に右の塩嶺層が乗り上げた逆断層のようにも見える.

A. 国道20号沿い、塩嶺林間工業団地の西入り口100m北。塩嶺層の凝灰角礫岩に4-5mの破碎帯、黒色腐植土層に乗り上げた逆断層にも見える(図3)。澤ほか(2007)が活断層を推定したLoc. 44付近。

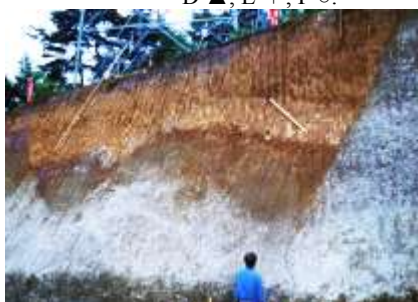
図4. B地点の断層.

B. 国道20号沿い、塩嶺林間工業団地の東入り口。塩嶺層の凝灰角礫岩および上位の御岳第一軽石層0n-Pm1を含むローム層を変位、南東落ち最大5m(図4)。

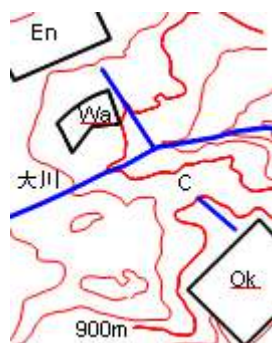
図7. B地点詳細. 岡谷市土石流防災地図より作成. En 塩嶺病院, Wa 和楽荘, Ok 岡谷工業高校第2グラウンド.

(誤)		(正)
60 ページ, 25 行目:	その尾根に A 同様の変位	→	その尾根に B 同様の変位
60 ページ, 27 行目:	上述 B の小丘の南斜面	→	上述 C の小丘の南斜面
60 ページ, 36 行目:	やまびこ公園以北の A-D 地点では	→	やまびこ公園以北の A-E 地点では
61 ページ, 図 7:	B 地点詳細	→	C 地点詳細
